Informe Anual sobre la Calidad del Agua para el año calendario 2022

LA COMISIÓN DE ACUEDUCTOS Y ALCANTARILLADOS DE LA CIUDAD DE SPRINGFIELD

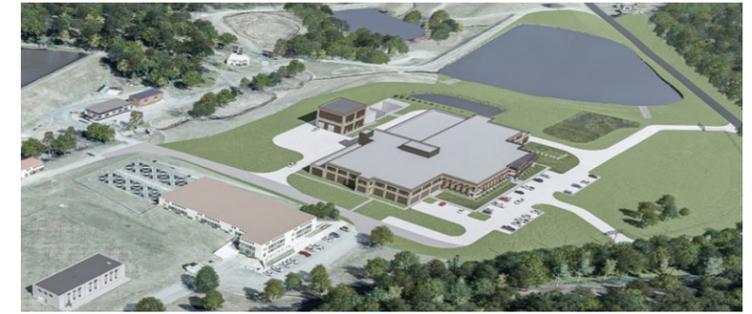
Una representación de la nueva planta de tratamiento de agua de West Parish Filters en la fase de diseño del 30%. (Enero 2023)

En 2022 se inició el diseño de la nueva planta de tratamiento de agua potable West Parish Filters. La empresa de diseño de ingeniería fue seleccionada por la Comisión para diseñar la nueva planta, que incluirá un nuevo proceso de tratamiento, flotación por aire disuelto (DAF), nuevos filtros, eliminación de filtros de arena lenta original y nuevos sistemas de alimentación química.

A finales de 2022, los diseños se acercaban al 30% de finalización. El proyecto se mantiene según lo programado, y se espera que la construcción comience en 2024 luego de la aprobación y el permiso del Mass DEP.

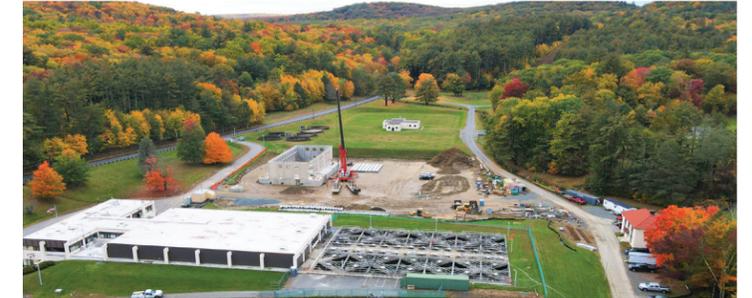
Construcción de la Fase 1: El nuevo pozo Clearwell bajo construcción en la planta de tratamiento de agua West Parish Filters en octubre de 2022.

La fase 1 de las mejoras en West Parish Filters incluye la construcción de una nueva estación de bombeo Clearwell y Backwash. La construcción comenzó en 2021 y se lograron avances significativos en 2022, incluida la finalización de la nueva estructura de Clearwell (foto a la derecha). Se espera que la construcción se complete en 2023.

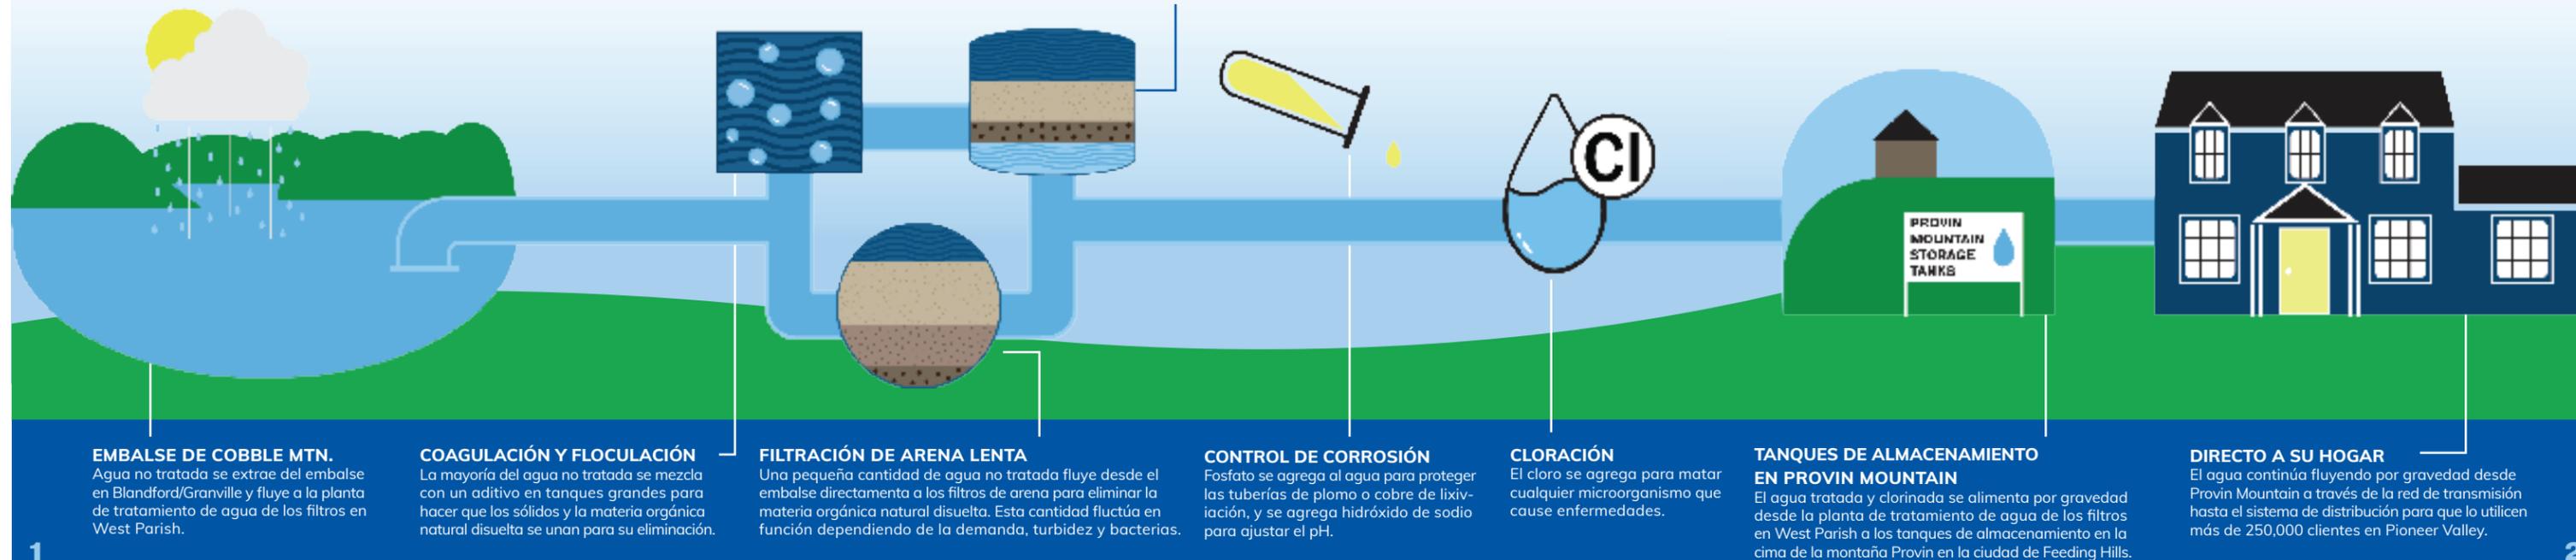
Cómo se trata el agua

El agua del embalse Cobble Mountain y del embalse Borden Brook se filtra y se trata en la planta de tratamiento de agua en West Parish Filters localizada en la ciudad de Westfield. Después del tratamiento, se entrega agua potable limpia a los clientes minoristas en Springfield y Ludlow y a los clientes en Agawam, East Longmeadow y Longmeadow, a un promedio anual de 30 millones de galones por día.

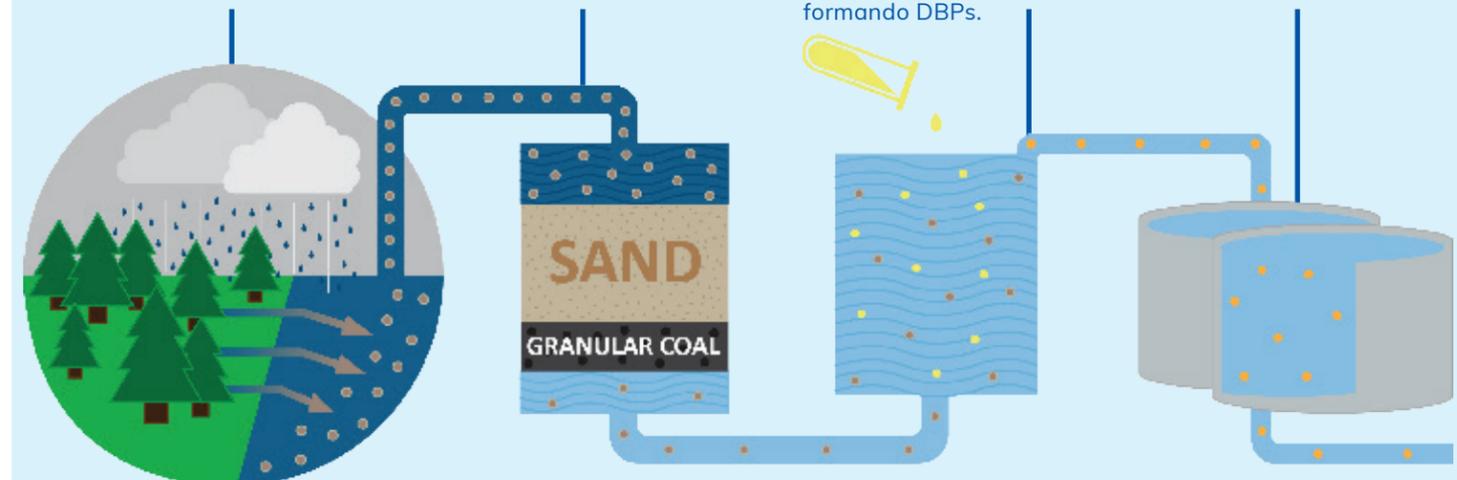
Subproductos de Desinfección (DBPs) - ¿Cómo se Forma?

La lluvia transporta la materia orgánica del bosque al embalse.

Los filtros eliminan la mayor parte de la materia orgánica, pero puede quedar algo de exceso.

Cuando se agrega cloro al agua filtrada, reacciona con los orgánicos restantes, formando DBPs.

DBPs fluye hacia el sistema de distribución donde se realiza el muestreo.

Los DBP's se forman cuando el cloro, necesario para la desinfección, interactúa con la materia orgánica disuelta naturalmente (NOM). NOM ingresa al embalse de Cobble Mountain, la principal fuente de suministro de agua potable de la Comisión, a través de la lluvia y la escorrentía de nieve del bosque circundante. La cantidad y los tipos de NOM disueltos determinan la cantidad de cloro necesaria para mantener una desinfección segura.
