Embalse de Cobble Mountain, Blandford y Granville, MA

el año calendario 2023

Informe Anual sobre la Calidad del Agua

LA COMISIÓN DE ACUEDUCTOS Y ALCANTARILLADOS DE LA CIUDAD DE SPRINGFIELD

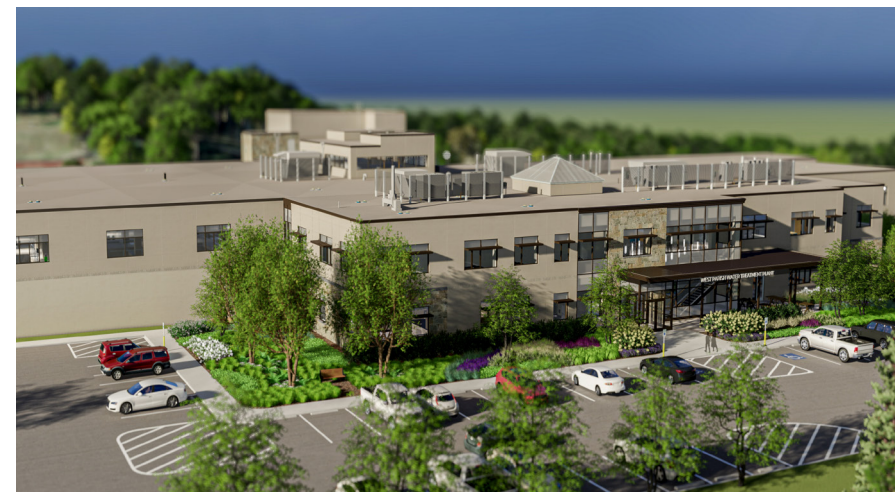
Representación de la nueva Planta Potabilizadora de West Parish (Hazen y Sawyer).

La nueva planta modernizará el sistema de agua potable para el siglo XXI e incluirá un nuevo proceso de tratamiento, Flotación por Aire Disuelto (DAF), nuevos filtros, eliminación de los filtros lentos de arena originales y nuevos sistemas de alimentación de químicos.

La construcción de la nueva planta, que está cuidadosamente diseñada para tratar el agua de la fuente de agua de la Comisión (el embalse de Cobble Mountain), está programada para comenzar en 2024 y finalizar en 2028.

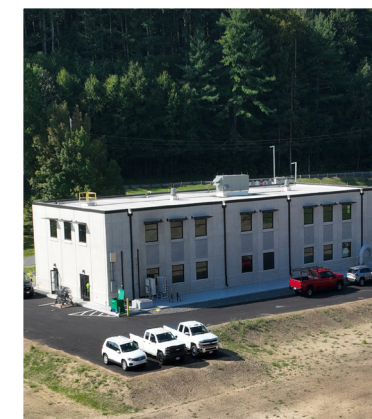
La nueva instalación de retrolavado en West Parish Filters se completó en el otoño de 2023.

La fase 1 de las mejoras en West Parish Filters se completó en 2023 e incluyó una nueva instalación de retrolavado. La nueva instalación de retrolavado permitirá que los filtros de la década de 1970 continúen funcionando de manera confiable mientras la nueva planta esté en construcción.

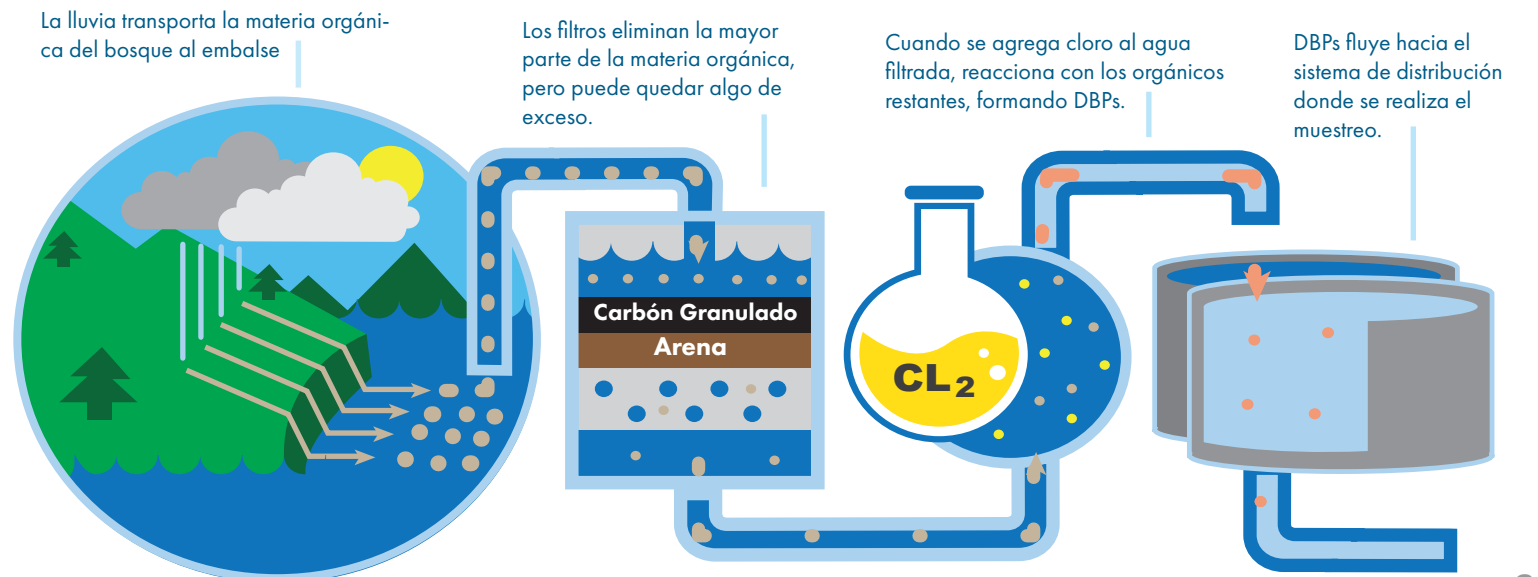
Subproductos de Desinfección (DBPs) - ¿Cómo se Forma?

Los DBP se forman cuando el cloro, necesario para la desinfección, interactúa con la materia orgánica natural disuelta (NOM). NOM ingresa al embalse de Cobble Mountain, la principal fuente de suministro de agua potable de la Comisión, a través de la lluvia y la nieve del bosque circundante. La cantidad de cloro necesaria para mantener una desinfección segura y proteger contra virus y bacterias está determinada por la cantidad y los tipos de NOM disueltos en el agua cruda.
